## TETEM III EN IV IN ENSCHEDE

# MONUMENTALE SCHOORSTEEN VRAAGT OM EEN BIJZONDERE BOUWKUIP EN AANPAK

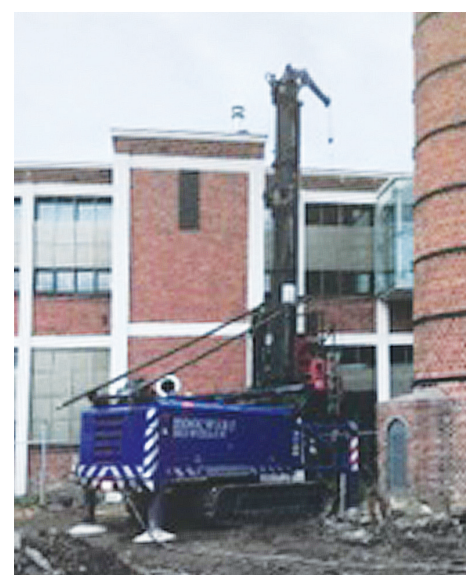
**Figuur 7 –** Aanbrengen van schroefinjectiepalen rond de schoorsteen.

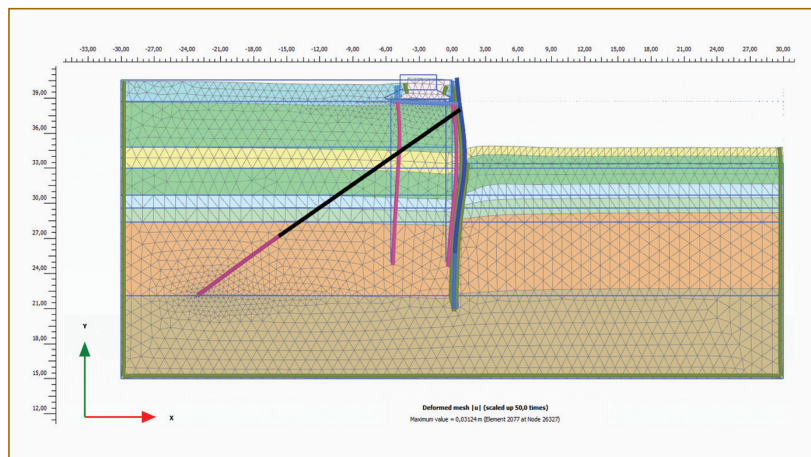
**Figuur 11 –** Met 2D-Plaxis berekende maximale vervormingen tijdens maximale ontgraving van de bouwkuip (bovengrensbepaling).

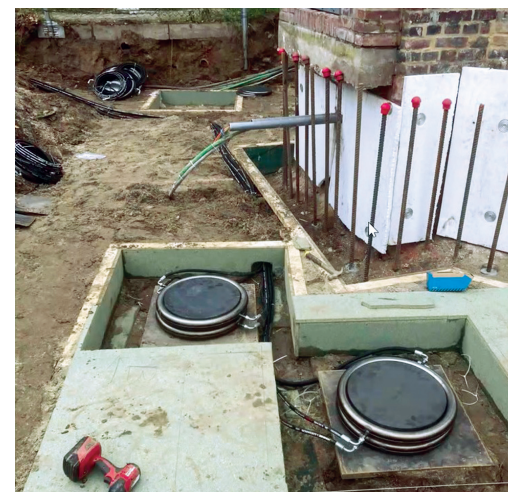
**Figuur 12 –** Opgenomen platte vijzels in de constructie direct bovenop de kopplaat op de palen.

Dit is mogelijk gemaakt door het opnemen van platte vijzels in de poer direct boven de palen. Er zijn per paal twee platte vijzels boven elkaar toegepast, om tevens correctiemogelijkheden te bieden voor de fase direct nadat de CSM-wand is aangebracht en de fase waarin de bouwkuip maximaal is ontgraven. Door middel van een staalconstructie rond deze vijzels is een horizontale opsluiting gecreëerd voor de afdracht van de aanwezige horizontale (wind)belastingen. Op deze staalconstructie zijn deuvels aangebracht voor de verdere koppeling met de betonnen poer.

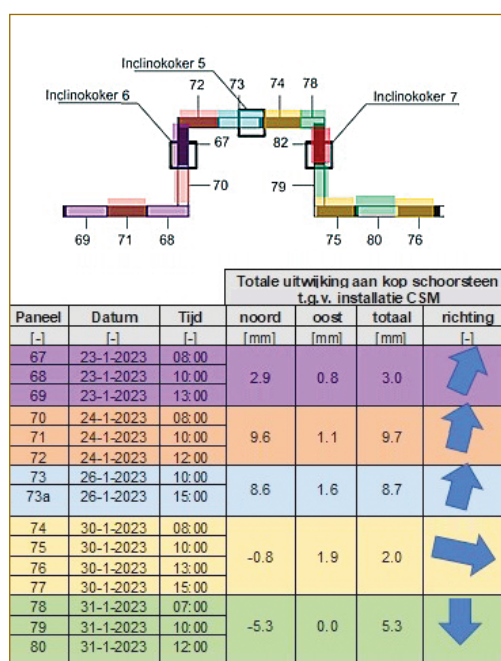
**Figuur 15 – CVerplaatsingen aan de kop van de schoorsteen t.g.v. installeren CSM panelen.**

Na het realiseren van de palen en de nieuwe funderingspoer zijn de CSM-panels gerealiseerd. De werkvolgorde voor het installeren van de CSM-panels rondom de schoorsteen met de bijbehorende gemeten verplaatsingen aan de kop van de schoorsteen zijn in figuur 15 weergegeven.

De uitwijking aan de kop van de schoorsteen t.g.v. installatie van de panels aan de noordzijde was slechts 3 mm en 10 mm. De verplaatsing door paneel 73 aan de oostzijde was verwaarloosbaar. Door realisatie van de panels aan de zuidkant is de kop van de schoorsteen circa 15 mm verplaatst in zuidelijke richting. De berekende verplaatsing aan de kop van de schoorsteen door installeren van de CSM-panels was 20 mm.

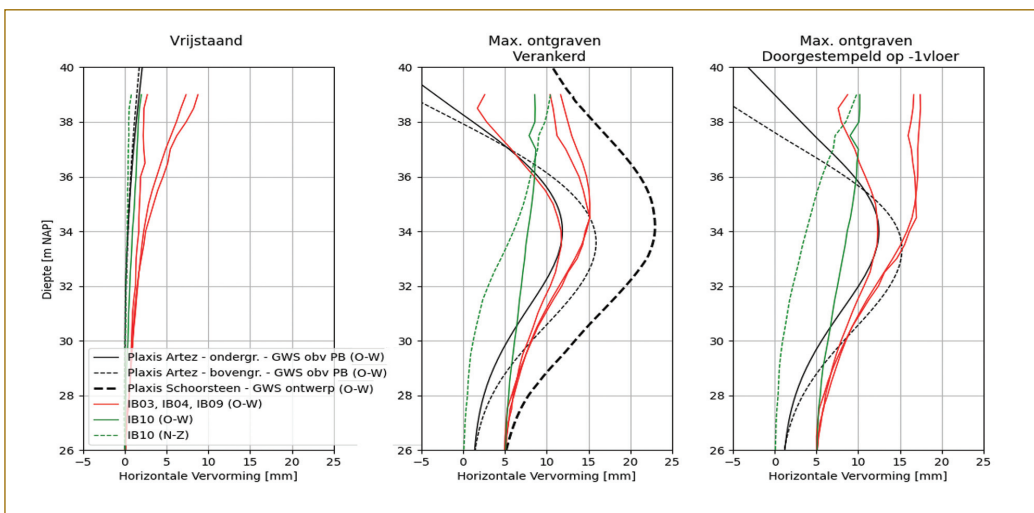
Figuur 17 – Continue monitoring scheefstand schoorsteen in twee richtingen tijdens vijzelwerkzaamheden.

De resultaten van de verschillende hellingbuizen in de CSM-panelen langs ArtEZ, incl. de schoorsteen, zijn weergegeven in figuur 17. Zie figuur 14 voor de locatie van de verschillende inclinobuizen.

In de bouwfase waarin de CSM-wanden vrijstaand waren (linker grafiek in figuur 17) varieerde de verplaatsing aan de kop van de grondkering tussen circa 1 en 12 mm. Er was in die fase geen sprake van translatie van de onderzijde van de inclinobuizen. Na het installeren/afspannen van de ankers op NAP +38,5 m en volledig ontgraven van de bouwkuip (middelste grafiek in figuur 17) was de toename van de maximale vervorming beperkt, wel is duidelijk de "buikvorming" zichtbaar voor de drie inclinobuizen langs ArtEZ buiten de invloedzone van de schoorsteen. Uit een vergelijking met de inmeting van XYZ aan de kop van de inclinobuizen volgde dat er een kleine translatie van zo'n 5 mm had plaatsgevonden aan de onderzijde van de inclinobuizen. Dit gold ook voor de inclinobuis bij de schoorsteen. Deze translatie is in de grafiek van figuur 17 verdisconteerd. In deze fase is de verplaatsing aan de kop wel groter gebleken dan voorspeld was; dit is mogelijk te verklaren doordat de grond achter de wand tijdens het afspannen stijver reageerde.

In de eindfase (rechter grafiek in figuur 17) waarin de ankers spanningsloos zijn gemaakt en de CSM wanden horizontaal werden gesteund door

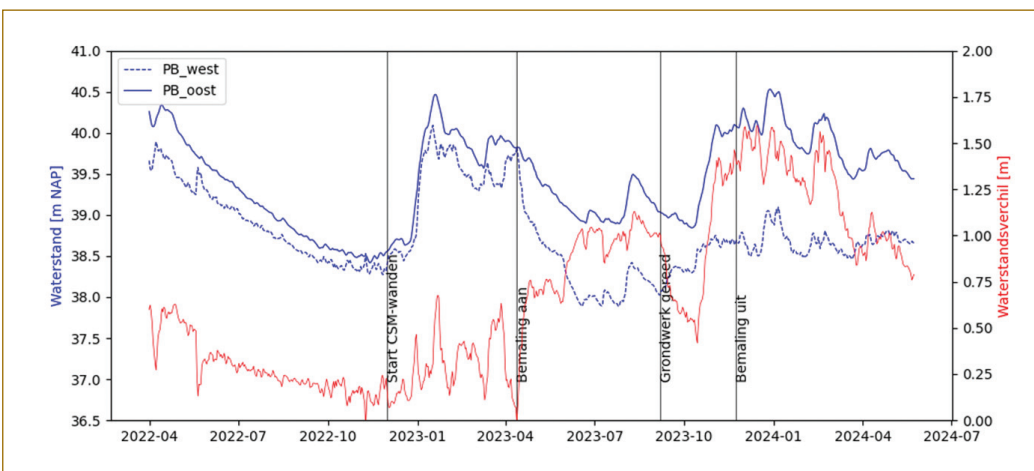
Figuur 18 – Freatische waterstanden voor, tijdens en na de werkzaamheden (ruim 2 jaarcyclus).

De gemeten freatische waterstanden in de peilbuizen ten oosten en westen van de bouwkuip zijn weergegeven in figuur 18. Het verhang tussen beide peilbuizen (onderlinge afstand is circa 35 m) als gevolg van grondwaterstroming binnen de Twentse Heuvelrug is duidelijk zichtbaar en werd vergroot door de werkzaamheden. Door barrièrewerking, en mogelijk ook de bemaling, nam het verschil in waterstand toe van 0,25 á 0,50 m tot 1,0 m. In de (zeer natte) wintermaanden was het verschil zelfs 1,50 m. Ook dit zal invloed hebben gehad op de vervormingen van de CSM-wanden aan beide bouwkuipsijden.
